**АНКЕТА**  
**(информация об объекте социальной инфраструктуры)**  
**К ПАСПОРТУ ДОСТУПНОСТИ ОСИ**  
**№**

- 1.1. Наименование (вид) объекта муниципальное бюджетное общеобразовательное учреждение «Средняя общеобразовательная школа № 12» Партизанского городского округа

- 1.2. Адрес объекта 692864, город Партизанск, ул. Аэродромная, 2
- 1.3. Сведения о размещении объекта:  
- отдельно стоящее здание 2 этажей, 1442,5 кв.м.

### I Результаты обследования:

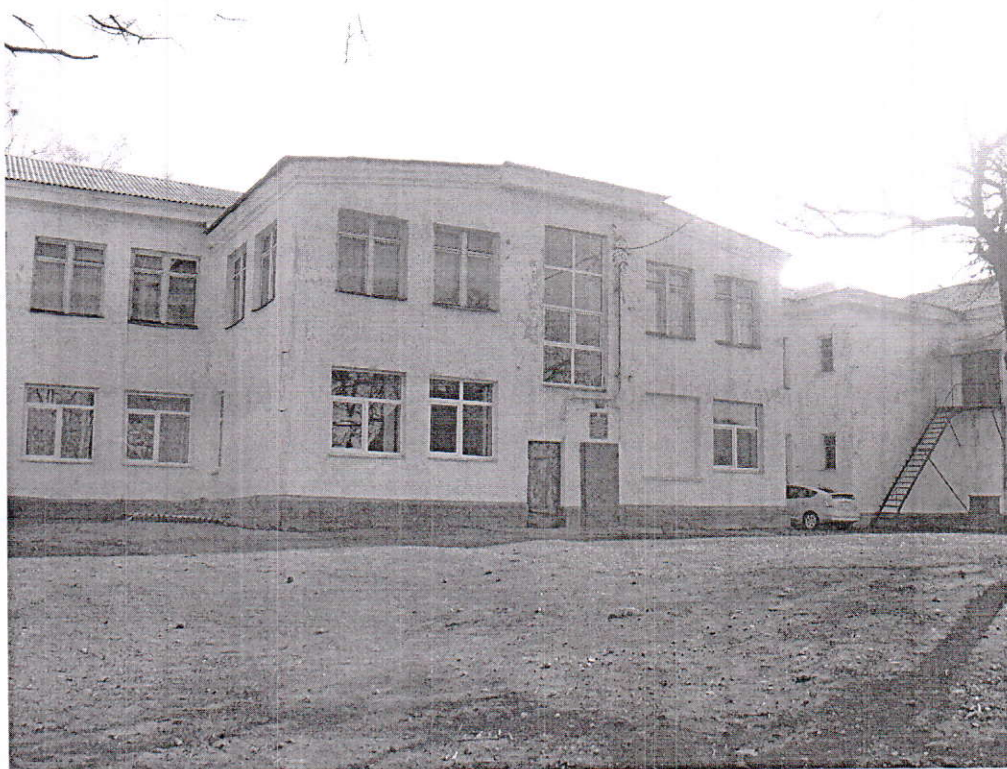
**Фото №1: Территории, прилегающей к зданию (участка)**

1. 1	Вход (входы) на территорию	есть	-	1	Не выявлены	-	-	
1. 2	Путь (пути) движения на территории	есть	-	1	Неровное асфальтное покрытие, отсутствует место отдыха, отсутствуют тактильные средства на покрытии пешеходного пути	К.О.С.	Ремонт асфальтного покрытия, оборудование скамеек, нанесение тактильных средств	ТР

1. 3	Лестница (наружная)	нет	-		-	-	-	-
1. 4	Пандус (наружный)	нет	-		-	-	-	-
1. 5	Автостоянка и парковка	нет	-		-	К.О	Определить зону для парковки выделить места для инвалидов	КР
	ОБЩИЕ требования к зоне				Неровное асфальтное покрытие, отсутствует место отдыха, отсутствуют тактильные средства на покрытии пешеходного пути, отсутствие стоянки	К.О.С.		ТР, КР

Наименование структурно-функциональной зоны	Состояние доступности* (к пункту 3.4 Акта обследования ОСИ)	Приложение		Рекомендации по адаптации (вид работы)** к пункту 4.1 Акта обследования ОСИ
		№ на плане	№ фото	
Территории, прилегающей к зданию (участка)	ДП-И (Г,У), ДУ-И(К,О,С)		1	Текущий ремонт и капитальный ремонт

Комментарий к заключению на прилегающей территории требуется ремонт асфальтового покрытия для обеспечения доступа ко всем входам в здание, нанесение контрастных полос вдоль направления движения к входу в здание, оборудование мест отдыха. Для оборудования стоянки требуется дополнительное архитектурно - техническое решение и согласование с администрацией ГО

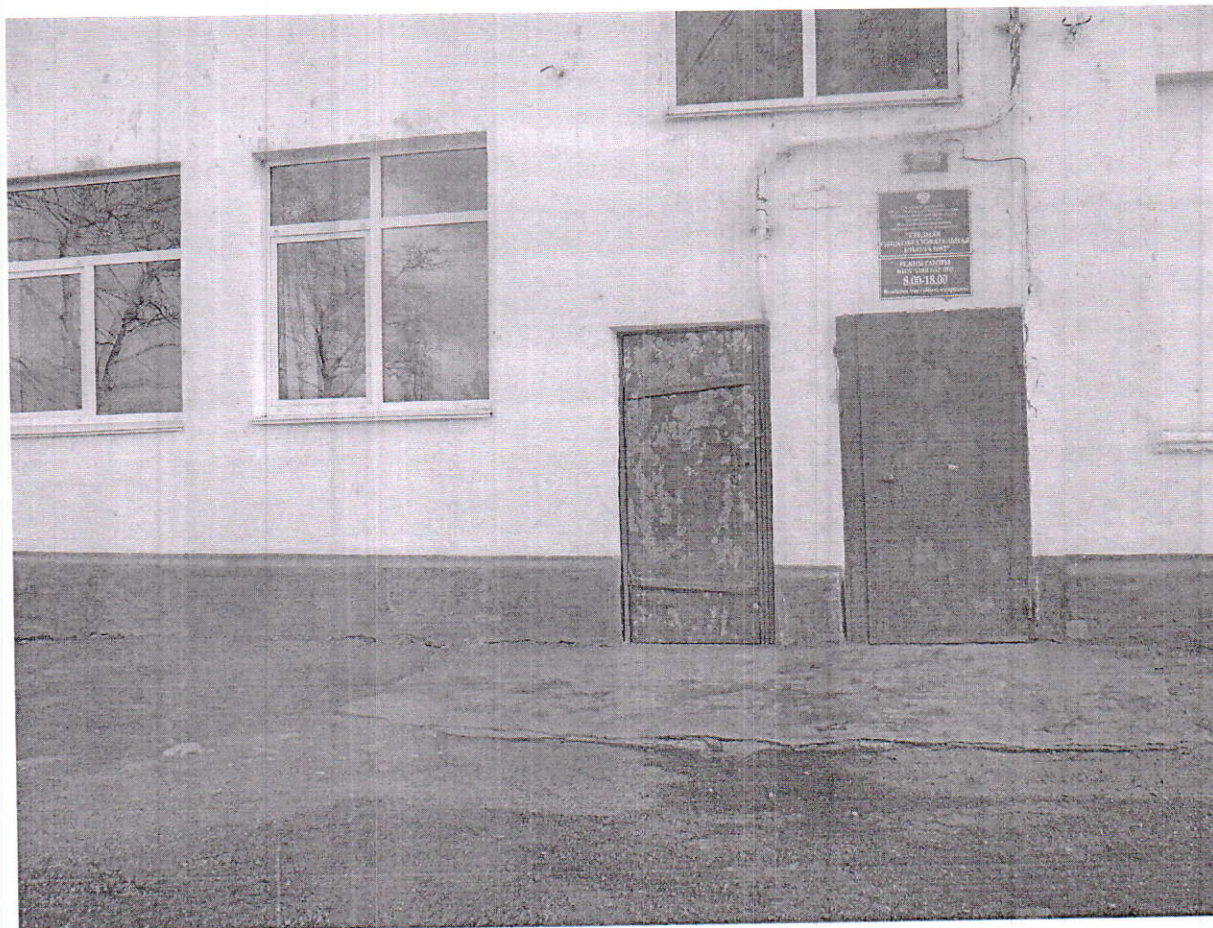
**Фото №2: Входа (входов) в здание**

№ п/п	Наименование функционально - планировочного элемента	Наличие элемента			Выявленные нарушения и замечания		Работы по адаптации объектов	
		есть/нет	№ на плане	№ фото	Содержание	Значимо для инвалида (категория)	Содержание	Виды работ
2.1	Лестница (наружная)	нет	-		-	-	-	-
2.2	Пандус (наружный)	нет	-		-	-	-	-
2.3	Входная площадка (перед дверью)	нет	-		Не выявлены	-	-	-
2.4	Дверь (входная)	есть	-	2	Нет контрастной полосы, отсутствует кнопка вызова сотрудников для инвалидов колясочников	К	Установить кнопку вызова сотрудников для инвалидов колясочников	ТР
2.5	Тамбур	есть	-		Нет контрастной полосы		Нанесение контрастной полосы	
	ОБЩИЕ требования к зоне				Отсутствие кнопки вызова сотрудников	О.С.К

Наименование структурно-функциональной зоны	Состояние доступности* (к пункту 3.4 Акта обследования ОСИ)	Приложение		Рекомендации по адаптации (вид работы)** к пункту 4.1 Акта обследования ОСИ
		№ на плане	№ фото	
Входа (входов) в здание	ДП-И (У,Г) ДЧ-И (К,О,С)	-	2	Капитальный, текущий ремонт

Комментарий к заключению: необходимо выполнить нанесение яркой контрастной маркировки, а также установить кнопку вызова сотрудников для инвалидов колясочников

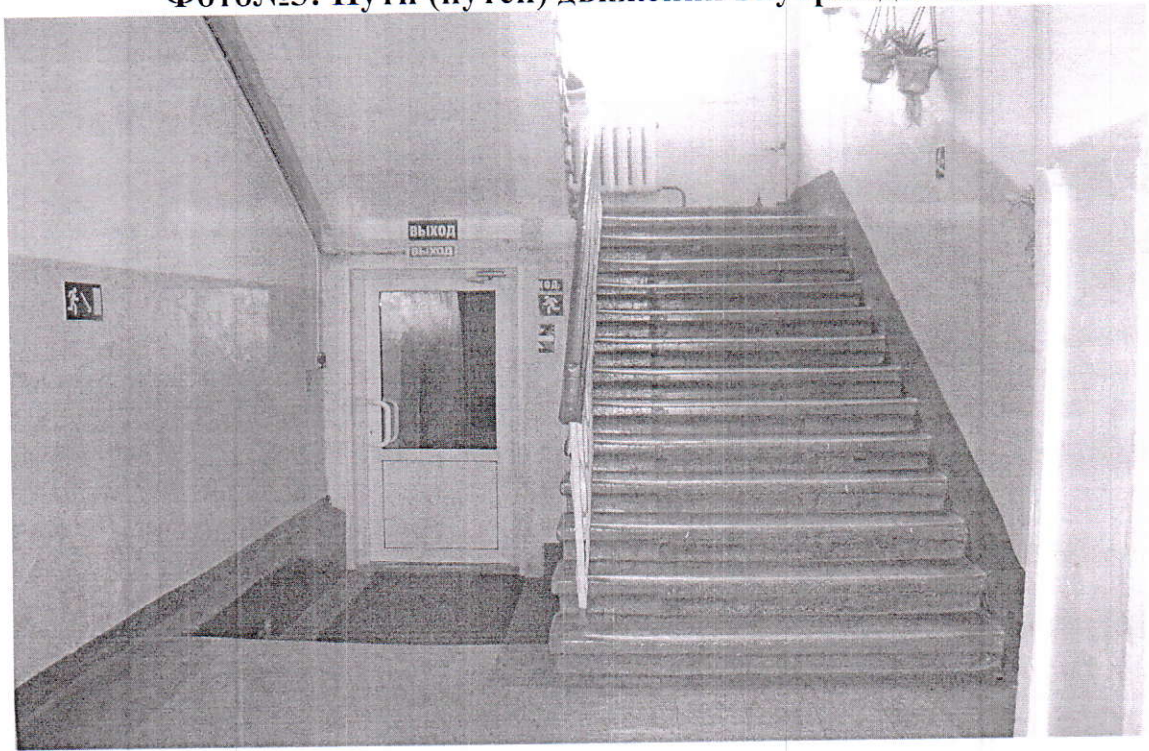
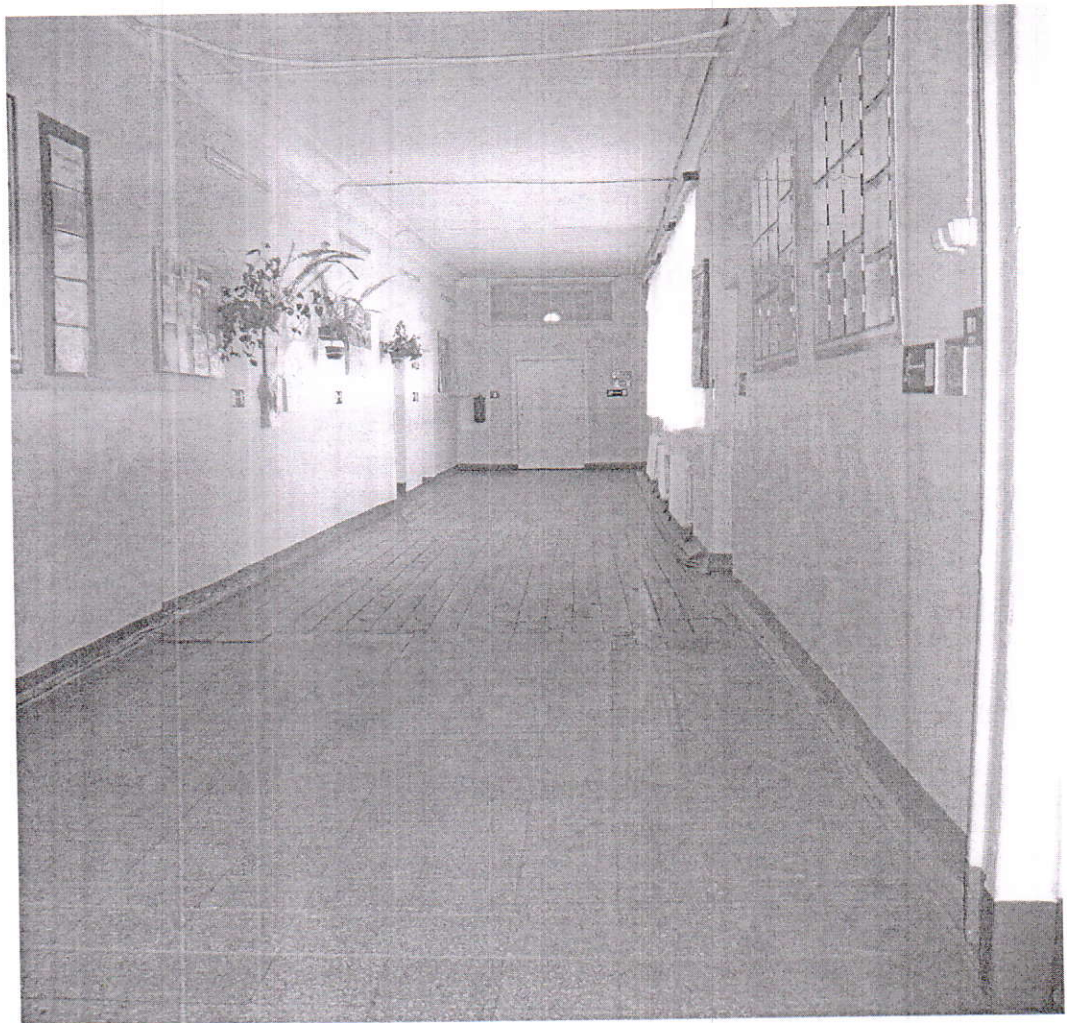
Фото №3: Пути (путей) движения внутри здания

3.1	Коридор (вестибюль, зона ожидания, галерея, балкон)	есть	-	3	Отсутствие информации о размещении кабинетов, пути движения	все	Разместить информацию	ТР

3.2	Лестница (внутри здания)	есть	-	3	Не нанесена яркая контрастная маркировка, нет поручней, отсутствует пандус	К,О,С.	Нанесение полос, предусмотреть установку поручней и пандуса	ТР

3.6	Пути эвакуации (в т.ч. зоны безопасности)	есть	-	-	Замечаний нет	-	-	-
	ОБЩИЕ требования к зоне				Не нанесена яркая контрастная маркировка, нет поручней, пандуса	О.С.К

структурно-функциональной зоны	доступности* (к пункту 3.4 Акта обследования ОСИ)	№ на плане	№ фото	по адаптации (вид работы)** к пункту 4.1 Акта обследования ОСИ
Пути (путей) движения внутри здания (в т.ч. путей эвакуации)	ДП-И (У,Г) ДЧ-И(К,О,С)	-	3	Текущий ремонт

**Комментарий к заключению:** необходима установка поручней и пандуса на лестнице первого этажа, разместить информацию о размещении кабинетов, пути движения

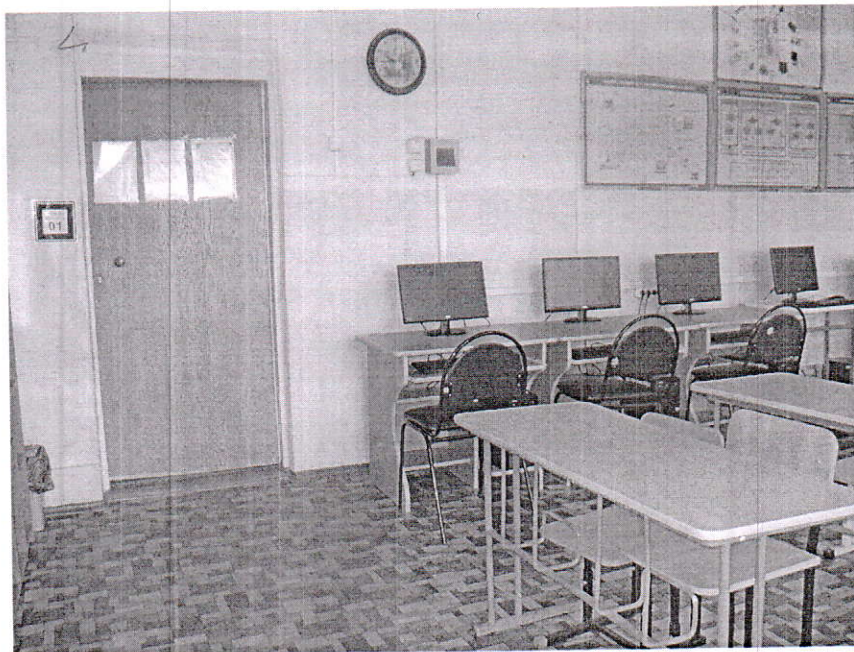
**Фото №4: Кабинетная форма обслуживания**

№ п/п	Наименование функционально-планировочного элемента	Наличие элемента			Выявленные нарушения и замечания		Работы по адаптации объектов	
		есть/ нет	№ на плане	№ фото	Содержание	Значимо для инвалида (категория)	Содержание	Виды работ
4.1	Кабинетная форма обслуживания	есть	-	4	Нет обозначение кабинетов	К,С,	Обозначить кабинет	Текущий ремонт
4.2	Зальная форма обслуживания	-	-	-				
4.3	Прилавочная форма обслуживания	-	-	-				
4.4	Форма обслуживания с перемещением по маршруту	-	-	-				
4.5	Кабина индивидуального обслуживания	-	-	-				
	ОБЩИЕ требования к зоне

Наименование структурно-функциональной зоны	Состояние доступности* (к пункту 3.4 Акта обследования ОСИ)	Приложение		Рекомендации по адаптации (вид работы)** к пункту 4.1 Акта обследования ОСИ
		№ на плане	№ фото	
Кабинетная форма обслуживания	ДП-И (У,Г) ДЧ-И(К,О,С)	-	4	Текущий ремонт

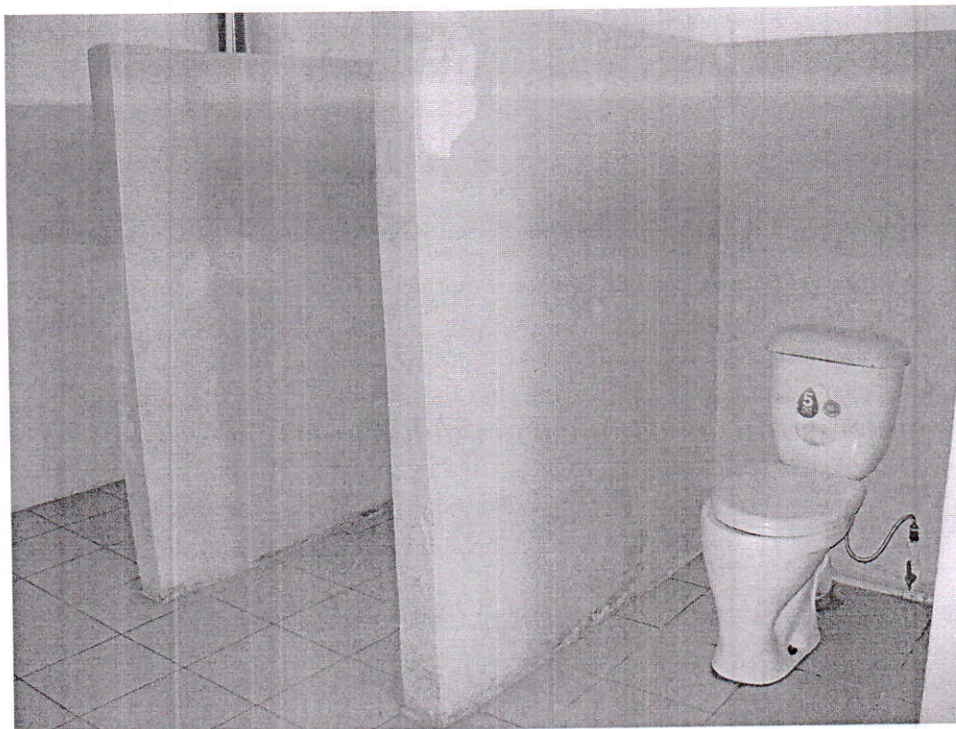
**Фото №5: Санитарно-гигиенические помещения**

№ п/п	Наименование функционально-планировочного элемента	Наличие элемента			Выявленные нарушения и замечания		Работы по адаптации объектов	
		есть/ нет	№ на плане	№ фото	Содержание	Значимо для инвалида (категория)	Содержание	Виды работ
5.1	Туалетная комната	есть	-	5	В имеющихся туалетных комнатах отсутствуют поручни, крючки для костылей, нет информации для слабовидящих, отсутствует кнопка вызова сотрудников. Отсутствует универсальная кабина	К.О.С.	Оборудование туалетной комнаты, установка тактильного или светового табло	ТР
5.2	Душевая/ ванная комната	нет	-	-	-	-	-	-
5.3	Бытовая комната (гардеробная)	есть	-	-	-	-	-	-
	ОБЩИЕ требования к зоне				Доступная кабина должна быть оборудована не менее: ширина – 1,65м. глубина – 1,8м. ширина двери – 0,9м.,	О,С,К

Наименование структурно-функциональной зоны	Состояние доступности* (к пункту 3.4 Акта обследования ОСИ)	Приложение		Рекомендации по адаптации (вид работы)** к пункту 4.1 Акта обследования ОСИ
		№ на плане	№ фото	
Туалетная комната	ДП-И(У,Г), ДЧ-И(О,С), ВНД (К)	-	5	Текущий ремонт

Комментарий к заключению: в связи с невозможностью доступа инвалидов колясочников на второй этаж, необходимо в ходе текущего ремонта выполнить мероприятия по обеспечению доступности для инвалидов – колясочников, с поражением опорно-двигательного аппарата, одной из туалетных комнат на первом этаже
